# L'histoire d'une restauration

par Anne-Elizabeth Rouault

Après deux ans de travaux, les décors <sup>xix<sup>e</sup></sup> et début <sup>xx<sup>e</sup></sup> de la salle Wagram, avec son vestibule et son escalier d'honneur, ont retrouvé leur fraîcheur perdue au cours de décennies de fréquentation assidue et de traitements parfois inadaptés. Peintures murales, décors de stuc et de carton-pâte, faux marbres ont fait l'objet d'une restauration minutieuse.

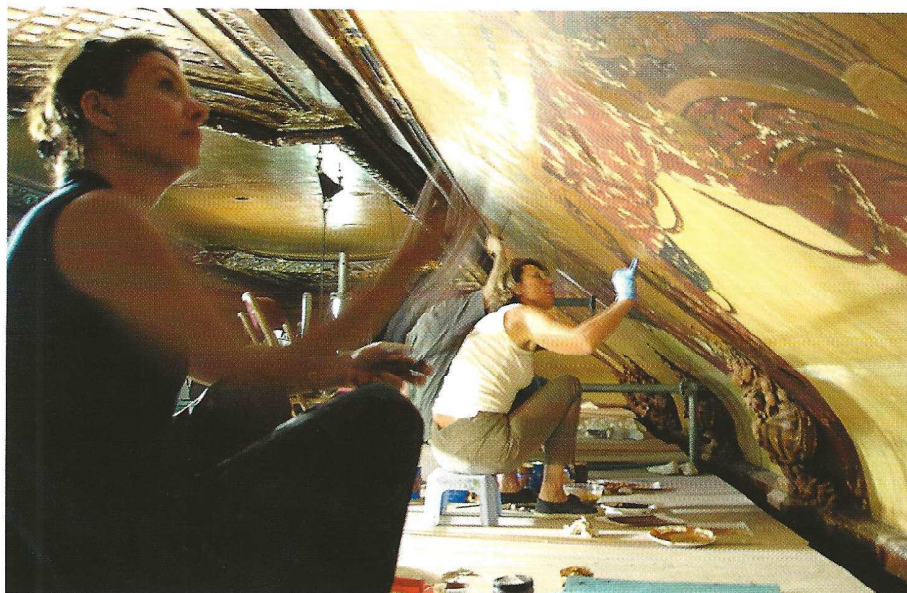
Ci-contre, en haut : la reprise du décor de la voussure. Au centre : un ton de fond bleu, équivalent à celui d'origine, remplace au fond des fausses loggias la couche ocre posée ultérieurement (©DR). En bas : les écoinçons ornés du monogramme SW de la salle Wagram retrouvent leurs couleurs (©M. Mylonas).

gradé, la couche picturale s'étant détachée de son enduit et ayant disparu en maints endroits. À la suite de ces dégradations, et malgré leur faible accessibilité (la hauteur sous plafond avoisine les douze mètres), les parties hautes avaient fait l'objet de plusieurs campagnes de réfection. Le faux marbre des colonnes avait été lui aussi refait à de multiples reprises, les socles totalisant jusqu'à quinze couches de décor successives.

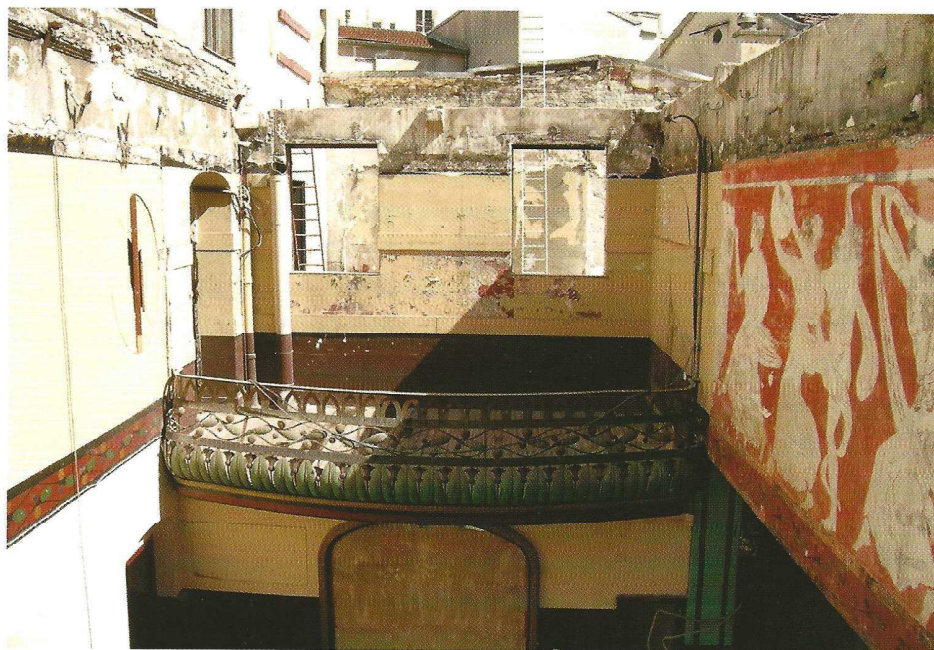
Ci-contre, en haut : le vestibule après la destruction de la verrière, causée en 2005 par l'explosion du théâtre de l'Empire. Seul le décor de la paroi Est (à droite) a été dégagé, les autres côtés sont encore couverts de couches de peinture blanche (©DR). En bas : les restaurations s'effectuent minutieusement à l'aide de lunettes-loupes (©DR).

Pour une raison et à une date inconnues, la frise de bacchantes du vestibule avait été dissimulée sous une première couche de peinture blanche uniforme, rafraîchie ensuite à de nombreuses reprises. En 2001, sous l'impulsion de l'ancien propriétaire de la salle, le décor de la paroi Est (côté façade) a été dégagé, les lacunes mastiquées et retouchées. En revanche, le reste de la frise courant au niveau des deux balcons et de la paroi Ouest (côté salle) demeurait occulté. Au moment de

l'explosion du théâtre de l'Empire, le 13 février 2005, la verrière recouvrant le vestibule a été soufflée et la corniche couronnant la frise en partie arrachée. Parce qu'elles ont fait l'objet d'un travail de composition, qu'elles représentent des personnages figurés et qu'elles s'inscrivent dans un courant esthétique représentatif d'une époque, les frises de musiciens et de danseuses datées de 1913, bien qu'anonymes, peuvent être considérées comme des « créations artistiques » à part entière. Il en va de même, dans la salle, des quatre médaillons présents aux angles du plafond, figurant des trophées d'instruments de musique : en raison de leur caractère unique, ils revêtent le statut d'« œuvres originales ». Ces éléments ont donc été traités dans la stricte observance des principes déontologiques qui gouvernent la conservation-restauration : traitement de conservation des matériaux d'origine (refixage, consolidation), mise au jour des parties cachées, enfin réintégration scrupuleusement respectueuse de l'original. Le morceau de bravoure de cette série d'interventions demeure incontestablement le spectaculaire dégagement de la paroi Ouest du vestibule, décidé en cours d'avancement du chantier, et qui a nécessité à lui seul plus de deux cents jours de travail.

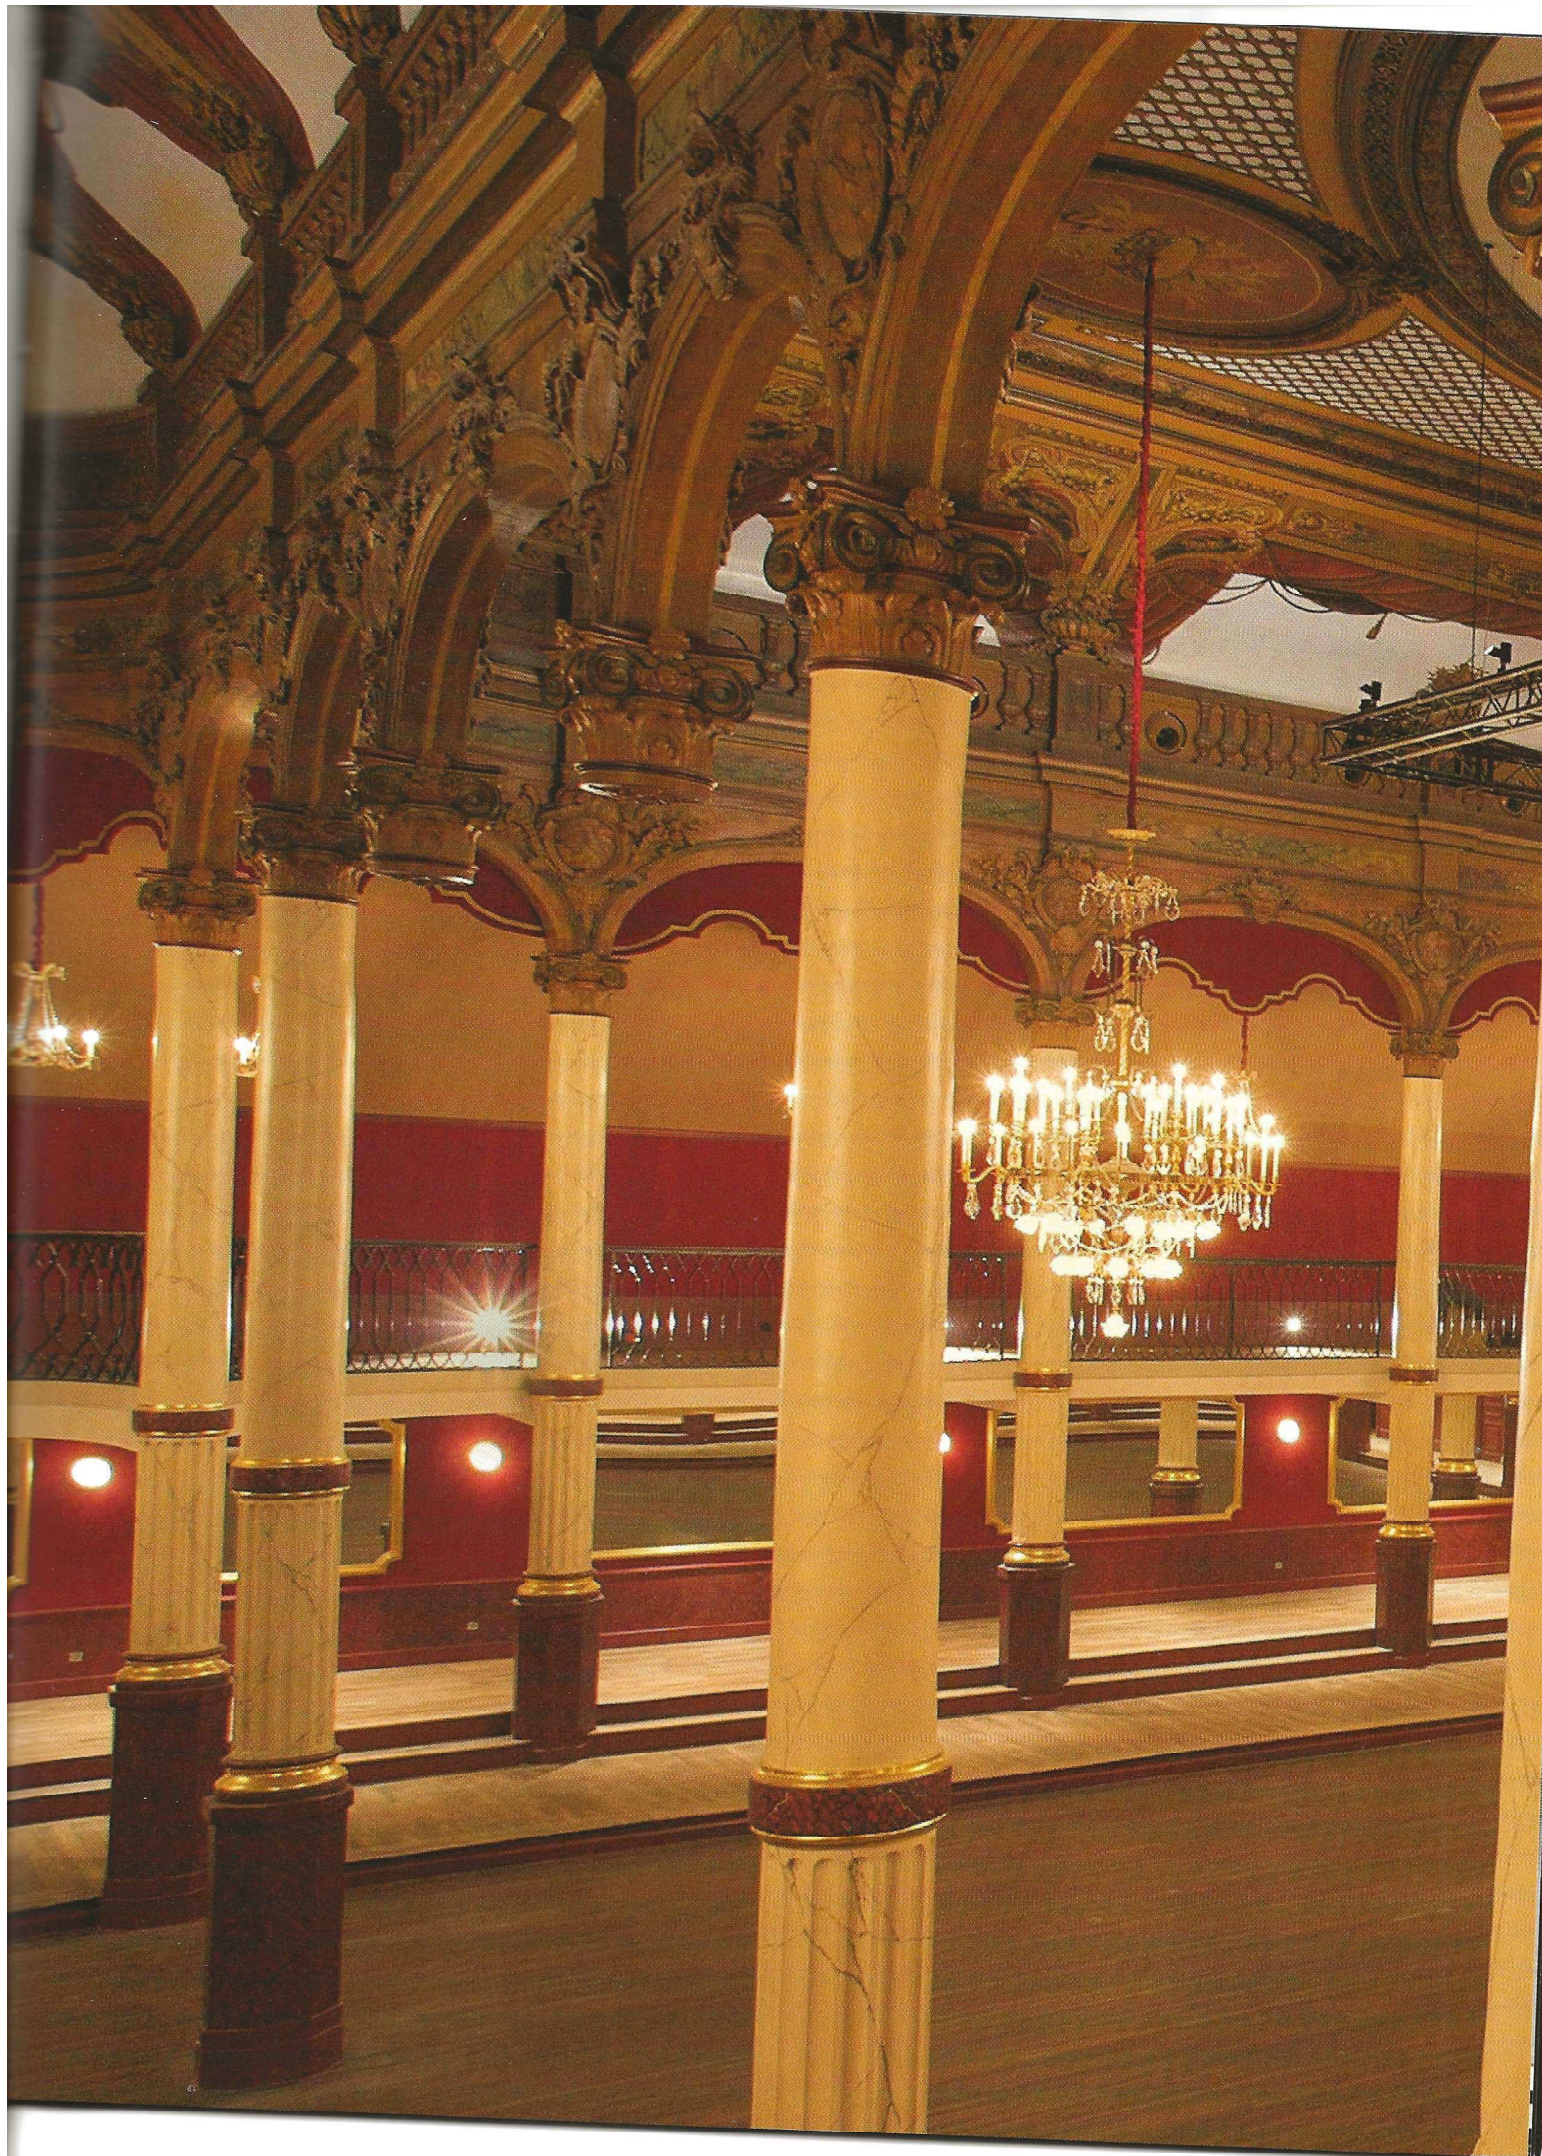
Page de droite : les colonnes ont été pour la plupart refaites à l'identique dans diverses variétés de faux marbre (©Manolo Mylonas).

gnage, le parti initial a été rétabli, ce qui permet maintenant au visiteur de percevoir les parties hautes, depuis le sol, comme une structure architecturale légère ouvrant sur un fond de ciel. Le nettoyage méthodique des éléments en relief a permis de retrouver des alternances colorées de tonalités de bruns qui étaient totalement occultées par l'encrassement. Les manques, déchirures et enfoncements du carton-pâte ont été comblés par moulage et modelage. Très endommagées, les colonnes ont été pour la plupart refaites à l'identique, avec des variétés de faux marbre indiquées par les résultats des sondages pratiqués lors de l'étude préalable.
